常州市永春保温材料有限公司

废气处理设施提升改造工程

验收报告

编制单位： 常州新泉环保科技有限公司

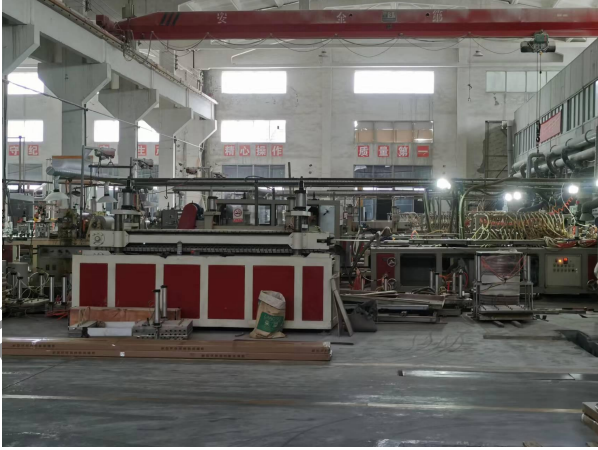
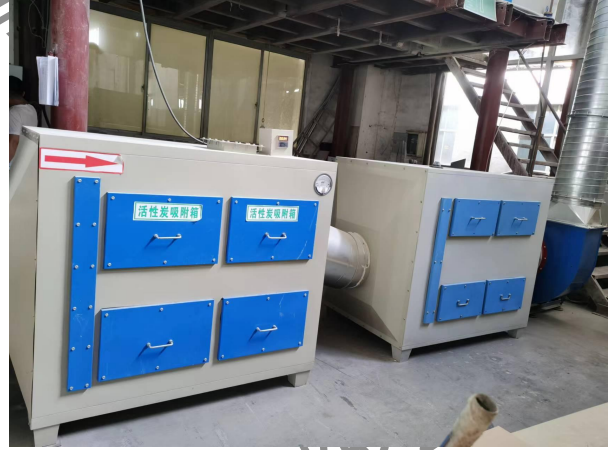
挤出工段：集气罩+二级活性炭吸附装置

有机废气治理设施

存在问题	整改措施	整改完成情况
挤出工段产生的废气 车间内无组织排放	建设安装二级活性炭吸附装置	挤出工段产生的废气已新增二级活性炭吸附装置进行处置，有机废气经集气罩收集后通过“二级活性炭吸附装置”处理后通过一根 15m 高的排气筒（FQ-01）排放
发泡、脱模工段废气产生的 废气通过活性炭吸附装置 处理后经一根 15m 高的排 气筒排放	建设安装二级活性炭吸附装置	发泡、脱模工段废气产生的废气已通过二级活性炭吸附装置处理后经一根 15m 高的排气筒（FQ-02）排放
达标排放	设施整改提升后，对污染物进行检测，确认整改合格，污染物达标排放	已委托江苏新晟环境检测有限公司进行检测，报告显示污染物均达标排放

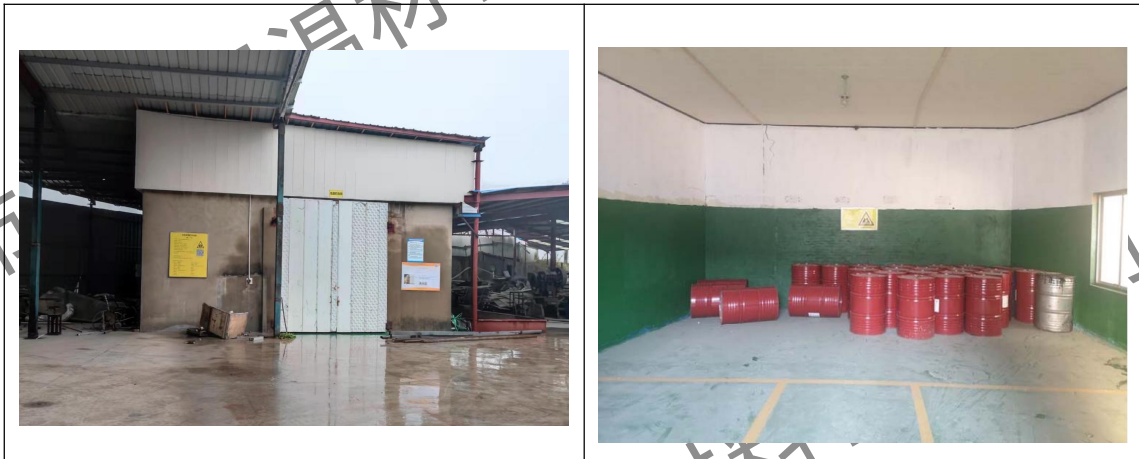
本项目危险废弃物暂存仓库设立面积约 70m²。危险废弃物仓库位于厂区北侧，专人上锁管理，门口设置危废信息公开栏、悬挂警示牌。所有危废打包后分类存放，悬挂环保标志牌。危废仓库地面防腐防渗漏，设置导流沟，保证了废液不外泄污染环境。各类危废出入库均贴有小标签，危废种类明确，各危废出入库量均详细记录台账。危废仓库内外均配备视频监控，画面覆盖贮存区域。
